新技術調査表 (1)

登録番号	0901001		
名 称	バイオ・オーガニック工法			作成年月日	2020年4月16日
				更新年月日	2020年4月16日
副 題	植生基材注入工 (客土注入マット工法)			開発年月日	1994年 4月 1日
分 野	①共通 2道路 3公園 4河川 5海岸 6砂防 7その他	区 分	1材料 ②工法 3製品 4機械 5その他	大 分 類	特 記 項 目
				法面工	法面勾配 1:0.3まで可 最大法長 300m、最大垂直高150m 土質 土砂から硬岩、モルタル面
開 発 者 等	開発会社	株式会社 西岡国昭建設			
		TEL 011-584-3001			
	提案会社兼問合せ先	会社名	日本特殊緑化協会	担当部署	事務局
		担当者名	富川 貞仁	TEL	011-584-3016
		住 所	〒062-0032 札幌市豊平区西岡2条12丁目2番15号		FAX
ホームページ		http://www.jsra-web.com/	e-mail	info@jsra-web.com	
【概要】 当工法は、法面に袋状に縫製されたマットをアンカーピンで固定、専用機械にて植生基盤材をマットに圧送注入し、浸食を受けない植生基盤を造成することができる工法である。従来技術の植生基材吹付工法は、厚みのある植生基盤を造成するため、地山状態・法面勾配・気象条件等により、植生が成立するまでの期間あるいは、乾燥害等による植生不良が発生すると植生基盤は剥離・浸食を受ける。当工法は以上のような状況にあっても植生基盤が浸食を受けることなく確実に緑化できる。法枠の枠内緑化については専用マットで対応可能である。既設モルタル面は基礎吹付工を併用して緑化可能である。 標準工法適用基準については以下の通り (B0：標準用、BF：法枠内用、SBO：既設モルタル面緑化用)					
工法タイプ		土質		勾配	
B0・BF-30 (基盤厚3cm)		普通土・土壌硬度25mm未満		8分より緩い法面	
B0・BF-50 (基盤厚5cm)		硬質土・強風化岩・土壌硬度25～30mm		8分より緩い法面	
B0・BF-70 (基盤厚7cm)		強風化岩・軟岩・土壌硬度30～40mm		5分より緩い法面

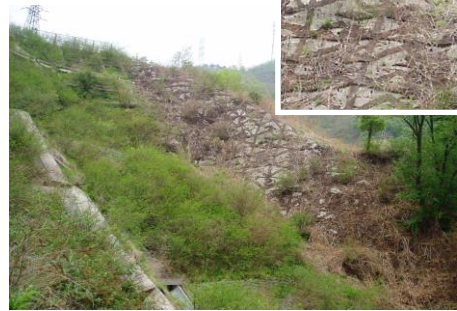
<p>施工後1年</p> </div> <div style="text-align: center;">

<p>施工後4年</p> </div> </div> <p>降雨が少なく植生不良の時期が続き、植生基盤は剥き出しの状況であった。その後の降雨等で、植生基材吹付工法の植生基盤が流失してしまった。バイオ・オーガニック工法は植生不良の時期も袋状マットにより植生基盤が保護され、最終的に低木木本群落が成立した。</p> <p>1) 植生基材吹付工法、客土吹付工法等で植生基盤材が流失し、緑化が失敗している箇所や流失の可能性があり施工が困難と見込まれる箇所 ① 湧水箇所、②降雨量の多い箇所、③凍上・凍結箇所、④積雪箇所、⑤急勾配箇所 ⑥動物踏害箇所</p> <p>2) 自然景観に配慮しなければならない地域（観光、生態系保護）において、既設モルタル・コンクリート法面、土砂や岩盤が露出した法面等修景緑化が望まれる箇所</p> <p>3) 国立公園内、自然公園内、伊豆諸島等「外来種」による緑化が規制され、「在来種による緑化」を施工しなければならない箇所 （「在来種」による緑化は、植生による全面被覆が「外来種」より遅く、植生基盤材の剥離・浸食が懸念される。）</p>

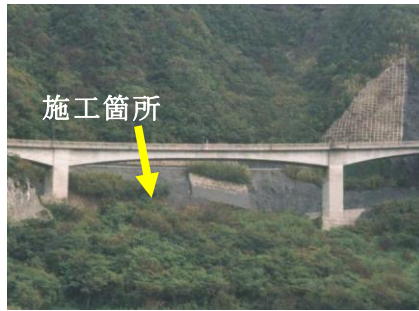
施工箇所

既設モルタル面緑化施工事例 八丈支庁管内

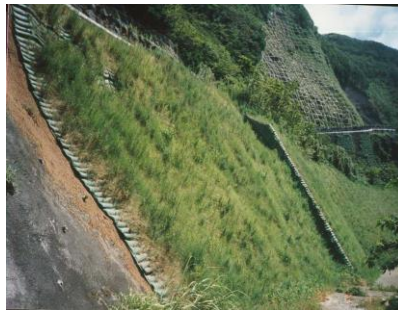
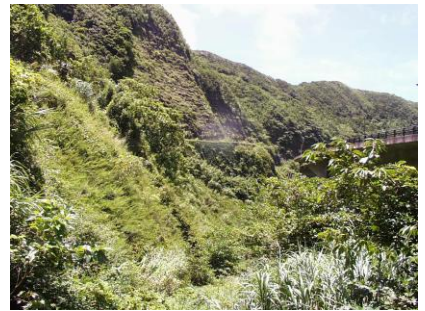
施工前

観光客の多い八丈島の修景のため、既設モルタル面を当工法でした。

施工後5ヶ月

導入した草本植物が優先して

施工後8年

導入した植物以外の島の亜熱帯の植物に植生が遷移している。

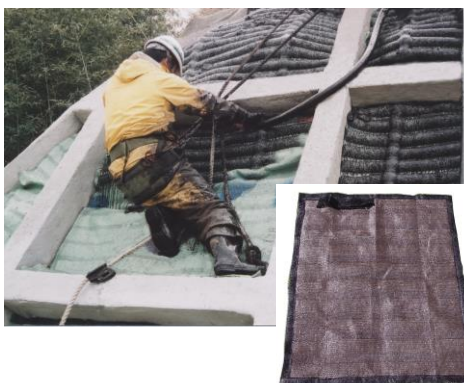
法枠内緑化施工事例

法枠の枠内緑化は予め工場ですの大きさに合わせて生産したマットを使用する。

枠内でも植生基盤を安定させ緑化する。

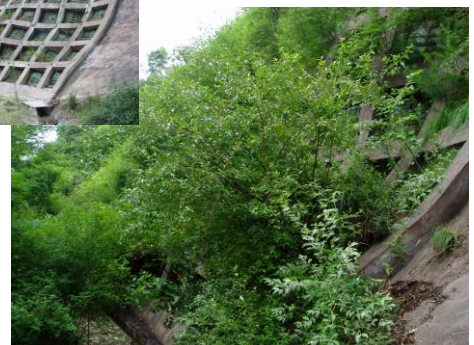
ポット苗併用施工事例

ポット苗は分解するリサイクルポットに苗木が植え付けられた状態で出荷され、現地で地山に差し込んで植栽ができる。

幼苗から植栽するため、根の伸長もよく、しっかり活着する。

施工後5年（枠上・施工前）

植栽樹種は以下の11種

アカメガシワ、ハゼノキ、アカマツ、センダン、アキグミ、ヒサカキ、ネズミモチ、ガマズミ、ヤマザクラ、イボタノキ、ヒメユズリハ
