新技術調査表 (1)

登録番号		1601014			
名 称	打音検査システム T.T.Car			作成年月日	2016年12月21日		
				更新年月日	2022年 4月26日		
副 題	打音による床版コンクリート等の健全度測定システム			開発年月日	2011年 6月 1日		
分 野	1 共 通 3 公 園 5 海 岸 7 その他	② 道 路 ④ 河 川 ⑥ 砂 防	区 分	1 材 料 2 工 法 3 製 品 4 機 械 ⑤ その他	大 分 類	特 記 項 目	
				調査工	調査条件：検査可能深度 約15cm 雨天不可		
開 発 者 等	開 発 会 社	会社等名	蔦井株式会社			担当部署	建設事業部
		担当者名	辻本宗夫			T E L	052-521-9131
	提 案 会 社 兼 問 い 合 せ 先	会社等名	蔦井株式会社			担当部署	東京支店
		担当者名	田中寛正	〒	103-0025	T E L	03-6435-8760
		住 所	東京都中央区日本橋茅場町二丁目7番4号 Aster茅場町3階			F A X	03-6435-8761
ホームページ	http://www.tsutai.co.jp/service/consulting.html#contents			e-mail	t-t-car@tsutai.co.jp

打音検査システム T.T.Car (ティーティーカー) は、舗装上を専用の検査装置を走行させることで橋梁床版内部や増厚床版と既設床版との境界部等の変状箇所を把握できる、打音による床版コンクリート等の健全度測定システムです。

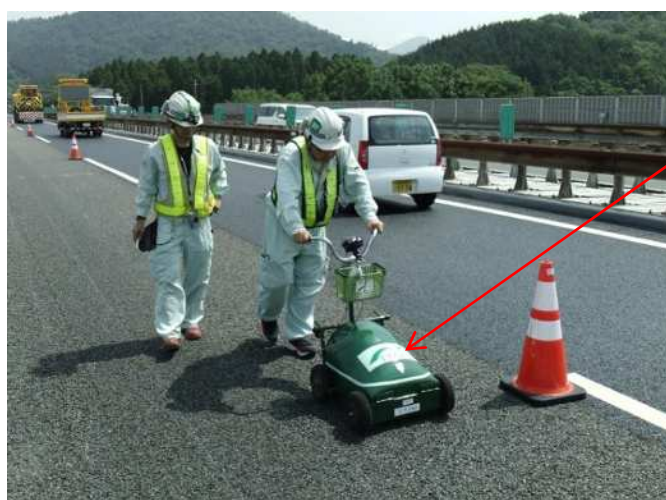
写真-1 本技術による現地検査状況

打音検査装置

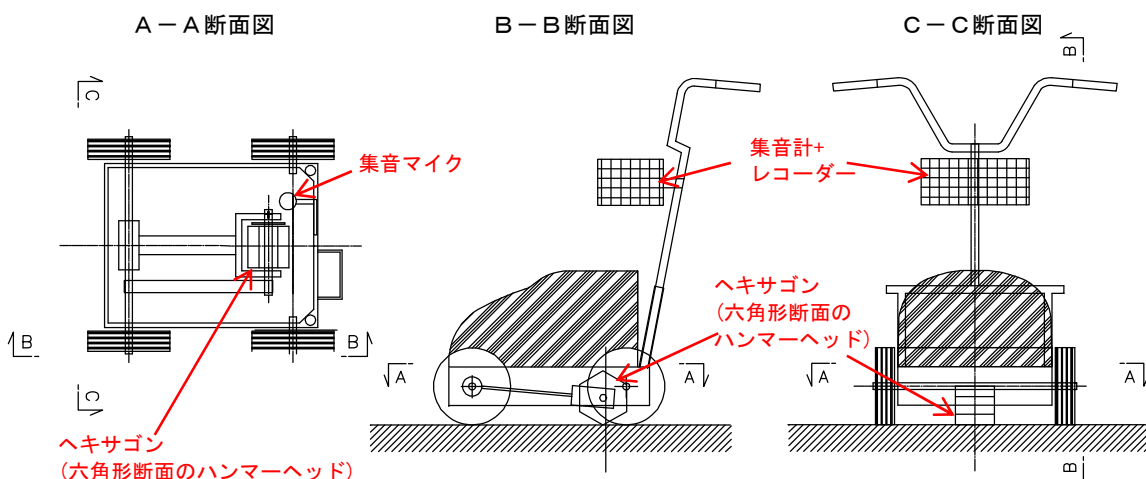
図-1 打音検査装置の概要図

- ・装置の進行に連動して回転するハンマーヘッドが路面を叩く。(路面下に変状があれば、異音が発生)
- ・ハンマーヘッド横に付属するマイクで路面を叩いた音を収集する。
- ・収集したデータ、距離データをレコーダーに保存する(周波数分析の入力データとなる)。

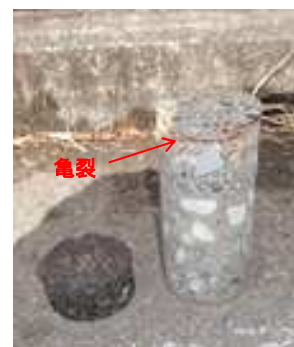
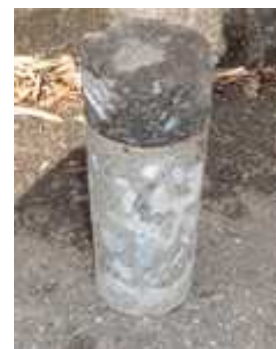
写真-3 七宗町道 渡合橋の
コア抜き調査結果

異音部

健全部

- 七宗町道渡合橋におけるコア抜き調査においては、幅4mm程度の亀裂などの軽微な変状を判定した。（写真-3参照）

亀裂などの軽微な変状に関しては、現時点で判定可否の判断は難しく、今後も検証が必要である。
