登録番号		1701007			
名 称	S C F R 工 法				作成年月日	2016年12月08日	
					更新年月日	2023年 4月20日	
副 題	照明柱・標識柱など鋼管柱の根腐れ防止・補修工法			開発年月日	2013年1月1日		
分 野	①共通 ③公園 ⑤海岸 ⑦その他	2道路 ④河川 ⑥砂防	区 分	1材 料	大 分 類	特 記 項 目	
				②工 法 ③製 品 ④機 械 ⑤その他			共通資材
開 発 者 等	開 発 会 社	会社等名	富国工業株式会社		担当部署	施設部	
		担当者名	占部 元		TEL	078-951-4130	
	提 案 会 社 兼 問 い 合 せ 先	会社等名	一般社団法人 S C F R 工 法 協 会		担当部署	事務局	
		担当者名	小西 弘晃	〒	651-1505	TEL	078-951-2154
		住 所	兵庫県神戸市北区道場町日下部300		FAX	078-951-2154	
ホームページ	https://scfr.jp/koho-7/		e-mail	scfr-kouhou@fukoku-kk.com

S C F R (エスシーエフアール) 工法は、すだれ状CFRP (炭素繊維強化プラスチック) シートをグリース状接着樹脂で貼付ける (巻き付ける) ことで、「防食効果」& 「補強効果」を両立した、照明柱・標識柱など鋼管柱の根腐れ防止・補修工法である。

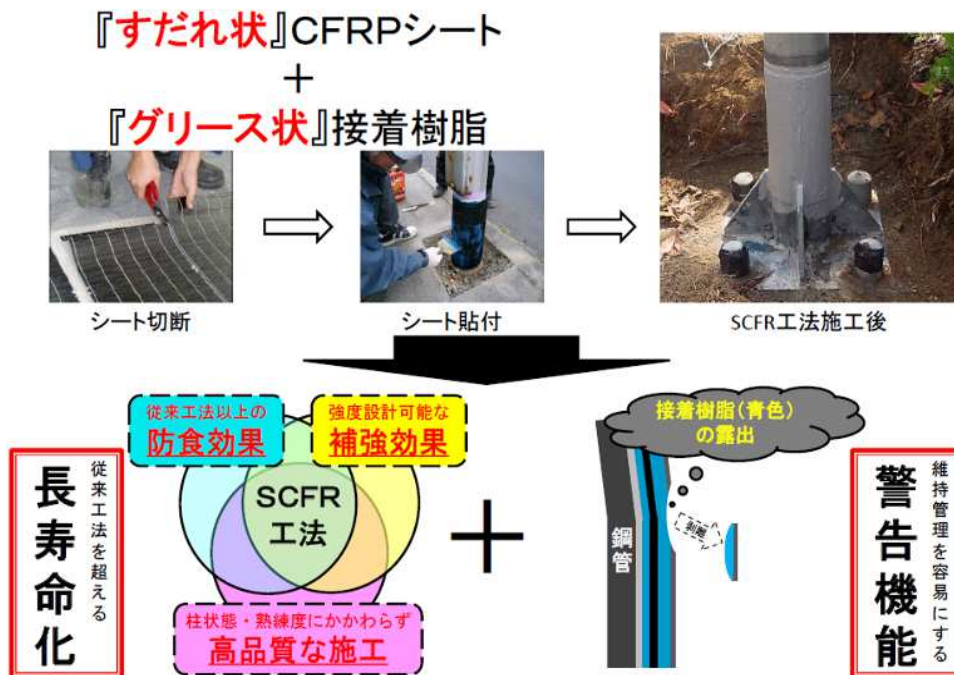
図1 S C F R工法の特徴

- 1、鋼板のあて板に比べ、材料加工・寸法合わせが容易であり、補強と同時に防食効果がある。
- 2、柱の倒壊予兆を示す警告表示機能があるので、目視で容易に点検が出来、維持管理コストの低減&倒壊事故の抑制が可能である。
