新技術調査表（1）

名 称	PRMS 工法				作成年月日	2013年12月12日
					更新年月日	2024年5月28日
副 題	低騒音舗装への透水性レジンモルタル充填工法				開発年月日	1998年12月23日
分 野	1 共 通 3 公 園 5 海 岸 7 その他	②道 路 4 河 川 6 砂 防	区 分	1 材 料 ②工 法 3 製 品 4 機 械 5 その他	大 分 類	特 記 項 目
				土木資材（舗装）	交差点内における低騒音舗装の表面強化、骨材飛散抑制、摩耗抑制	
開 発 者 等	開 発 会 社	会社等名	オサダ技研株式会社 長田秀晴		担当部署	技術営業部
		担当者名	石丸博庸		TEL	06-6764-5724
	提 案 会 社 兼 問 い 合 せ 先	会社等名	透水性レジンモルタルシステム工法協議会		担当部署	（事務局）オサダ技研(株)
		担当者名	石丸博庸	〒 543-0021	TEL	06-6764-5724
		住 所	大阪市天王寺区東高津町9-17		FAX	06-6761-1517
ホームページ	http://www.prms.gr.jp			e-mail	ishimaru@osadagiken.co.jp

PRMS（パームス）工法は、低騒音舗装表面に透水性レジンモルタルを充填することにより、交差点内における低騒音舗装、表面強化（骨材飛散抑制）すべり抵抗性の向上ができる工法である。

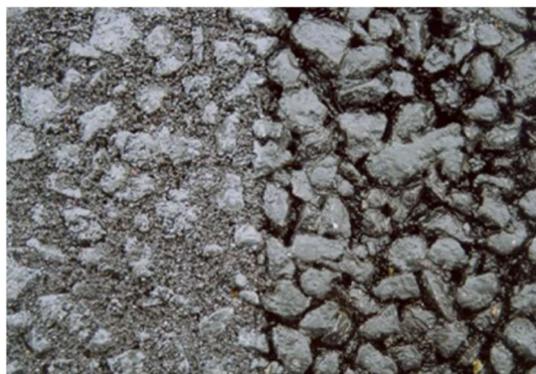
写真－1 PRMS 工法表面写真

骨材やアスファルトとの接着性、耐水性に優れた高性能エポキシ樹脂をバインダとして使用した透水性レジンモルタルを低騒音舗装の表面に充填することにより、透水性を有した表面強化（骨材の飛散抑制）が可能である。

透水性レジンモルタル充填後 充填前
